SSK-Berichte

Zum Einsturz der Zwillingstürme des World Trade Centers

Vortrag gehalten bei der Tagung der Ingenieurakademie West e.V.:
„Brandschutz in NRW- Bestandsaufnahme, Entwicklung und Perspektiven“
am 21. November 2002, Rheinterrasse Düsseldorf

Horst G. Schäfer
Univ.-Prof. Dr.-Ing.
Universität Dortmund

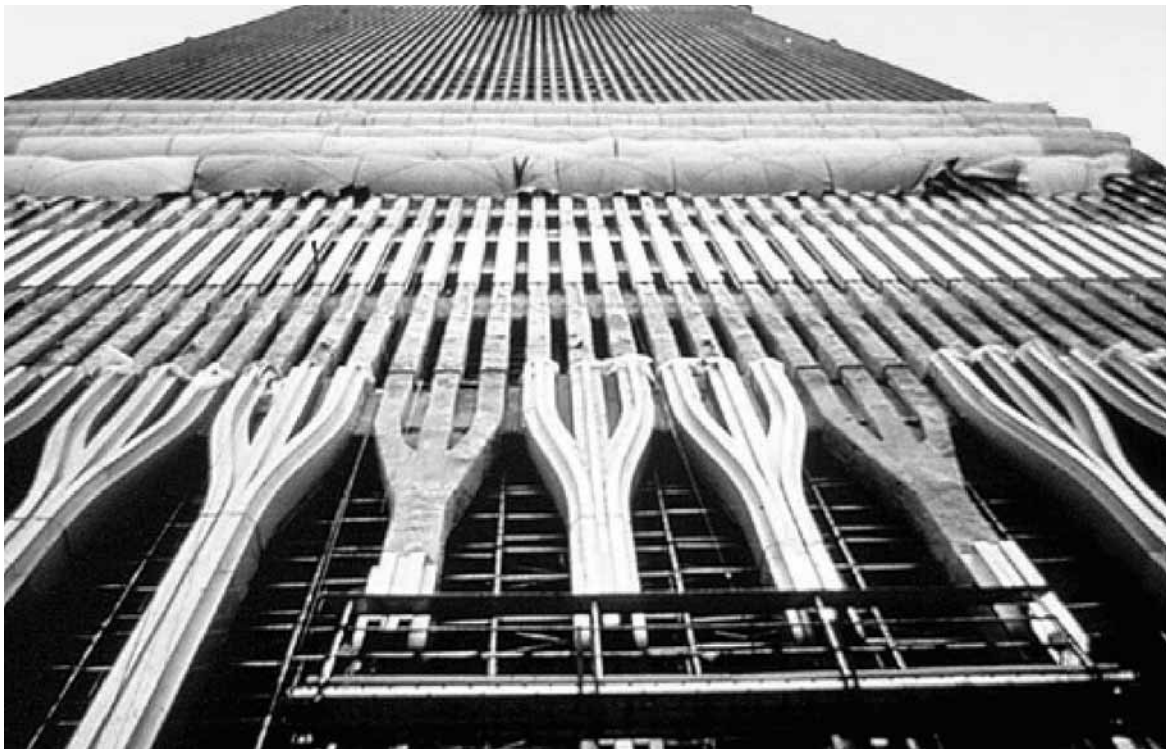
In den unteren sieben Stockwerken, über eine Höhe von ca. 25 Metern, wurden je drei Fassadenstützen zu einer einzigen Großstütze zusammengeführt, Bild 6, um im Eingangsbereich je ca. zwei Meter breite Durchgänge zu ermöglichen. Diese „Sammelstützen“ mussten selbstverständlich gegen Ausknicken bemessen werden; sie waren in der Lage, die vertikalen Kräfte aus Eigen- und Verkehrslast sowie die aus dem Windmoment resultierenden Normalkräfte zu übertragen.

Bild 6: Sockelbereich der Rahmenröhre [1]

Um die hohe Eingangshalle, die so genannte Lobby, repräsentativ zu gestalten, waren nur zwei horizontale Querriegel in der unteren Hälfte der Sammelstützen vorgesehen. Da diese hohen, schlanken Stützen keine nennenswerten Querkräfte übertragen können, war im Bereich der Lobby der *Kernbereich* mit Diagonalstreben ausgekreuzt. Über die untersten Deckenscheiben musste deshalb die Gesamtquerkraft von der Fassadenröhre auf die „ausgekreuzten Stützenscheiben“ des Kernbereichs übertragen werden.

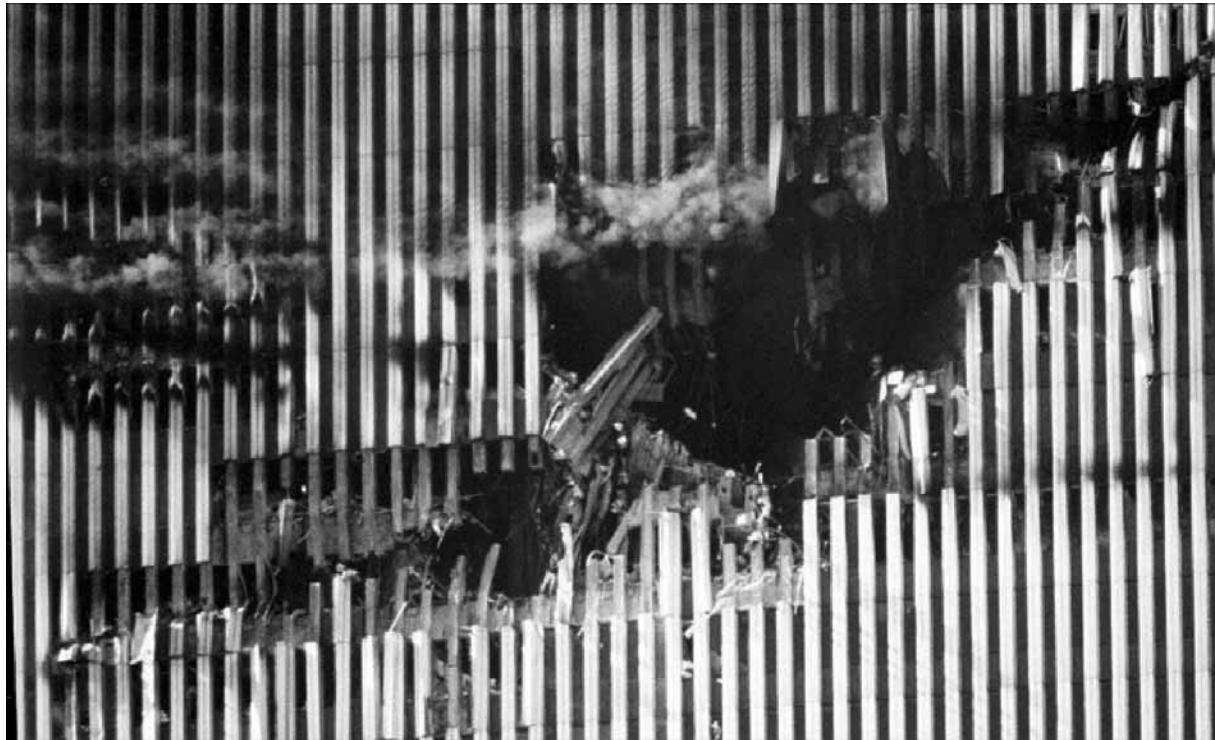
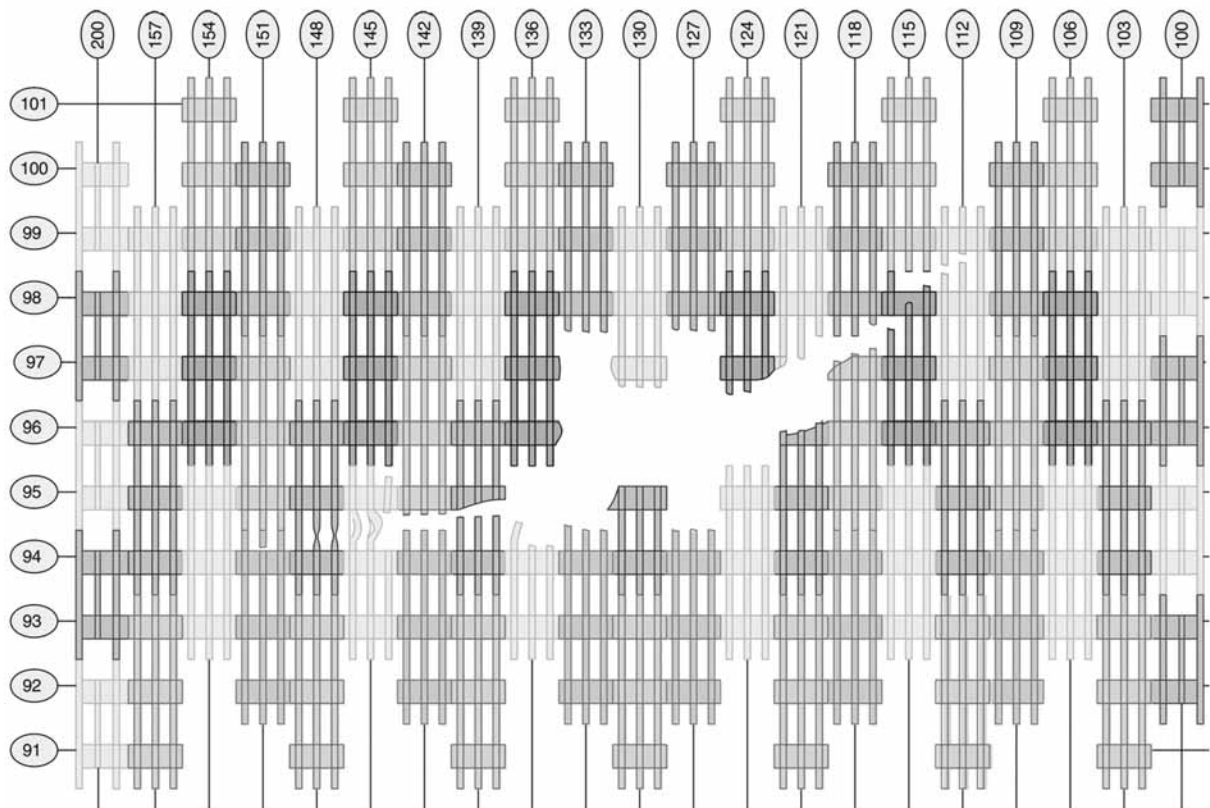
Die Schäden am Kernttragwerk sind kaum bis gar nicht dokumentiert, da es oberhalb des 94. F keine Überlebenden des Einsturzes gab. Die Annahmen stützen sich auf Zeugenaussagen von Menschen, die sich aus dem 91. F retten konnten und auf wenige gesicherte Fakten. Große Trümmerteile, die im östlichen Kernbereich den Zugang zu Fluchttreppenhäusern verhinderten, deuten auf die Möglichkeit eines unmittelbaren Teileinsturzes des Kerns hin. Trümmer von nichttragenden Trennwänden im westlichen Treppenhaus lassen einen Teileinsturz des Kerns auch im Nordwesten vermuten. Man weiß mit Sicherheit, dass einige Teile des Flugzeugs durch das Gebäude hindurch gerast sind. Auf ihrem Weg durch das Gebäude haben diese Trümmer zweifellos Schäden an den nichttragenden, inneren Strukturen und an Außenstützen der West-, Süd- und Ostfassade verursacht, höchstwahrscheinlich auch an den Geschossdecken und den tragenden Teilen des Kernttragwerks.

Bild 21: Einschlag-Schaden an den Außenstützen der Nordfassade von WTC 1 [1]

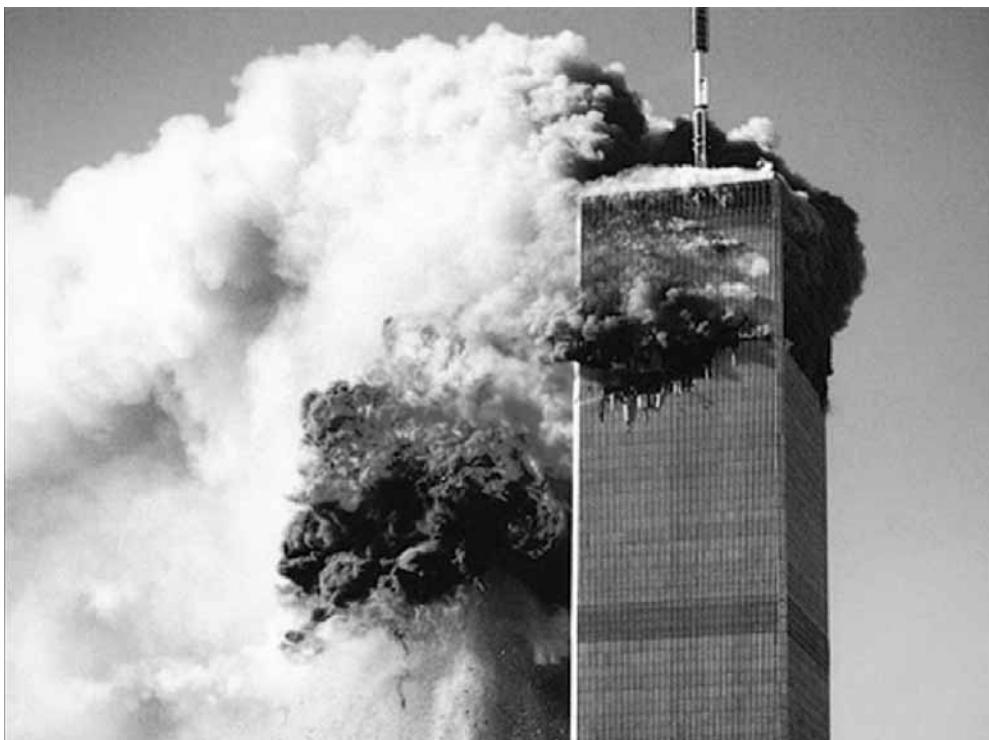
Die Auswertung des vorhandenen Foto- und Videomaterials zeigt, dass die Flugzeuge erst vollständig in die Türme eindrangen, bevor es auf der Außenseite sichtbare Hinweise auf eine Flammenentwicklung gab. Als die Flugzeuge in die Gebäude einschlugen und sich dort ihren Weg bahnten, verteilten sie im gesamten Einschlagbereich Kerosin und erzeugten dabei eine entzündbare Aerosol-Wolke aus Kerosin und Luft. Die Entzündung dieser Wolke bewirkte einen schnellen Druckanstieg im Innern des Turms und drückte einen Teil des Treibstoff-Luft-Gemisches aus dem Einschlagsbereich in die Schächte und durch die bei dem Einschlag entstandenen Öffnungen. Dabei entstanden riesige Feuerbälle, als sich das Aerosol entzündete. Die ersten eintreffenden Feuerwehrleute sahen, dass auch auf dem Eingangsniveau die Fensterscheiben zerborsten waren, wahrscheinlich wegen des Überdrucks in den Fahrstuhlschächten. Dieser Überdruck entstand, als in den vom Flugzeug getroffenen Stockwerken die Kerosinwolken verbrannten; er beschädigte auch die Wände der Fahrstuhlschächte bis hinunter in den 23. F.

Bild 23: Feuerbälle nach dem Einschlag in den Südturm [1]

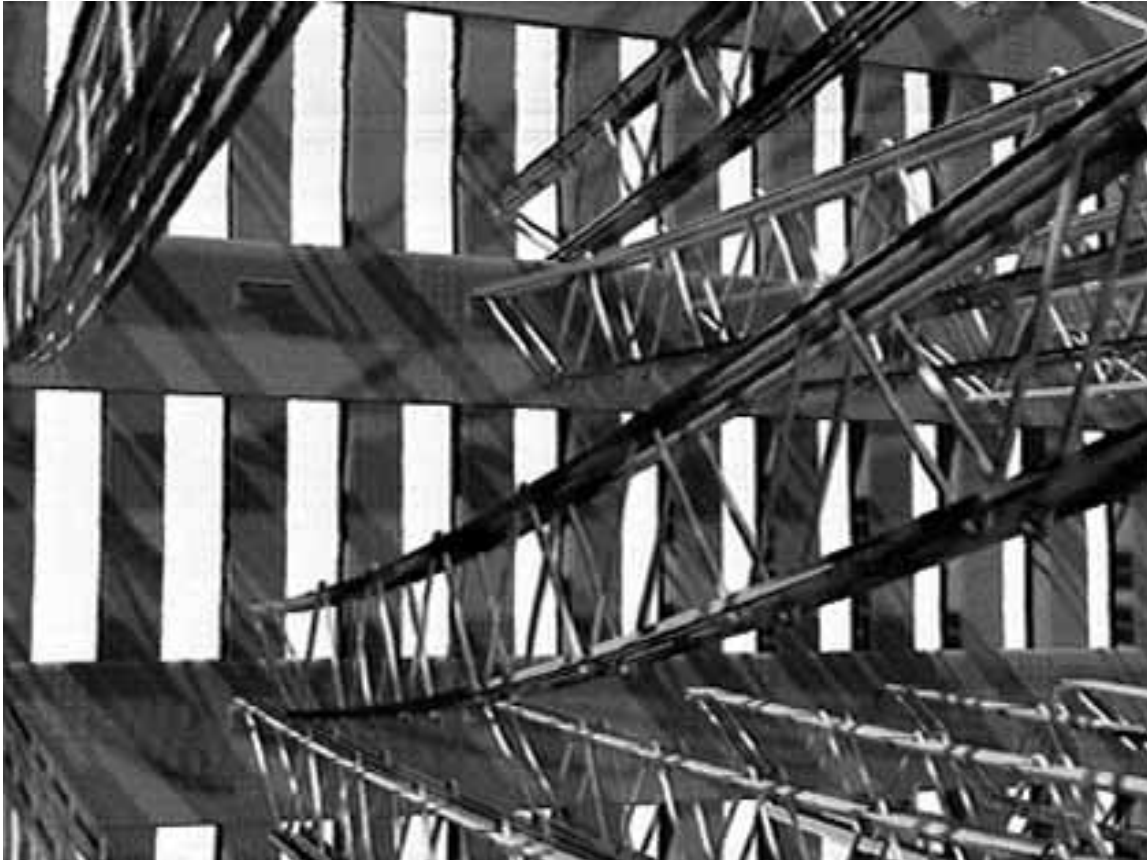
Bild 25: Computersimulation: Absturz der Deckenträger [Spiegel TV]

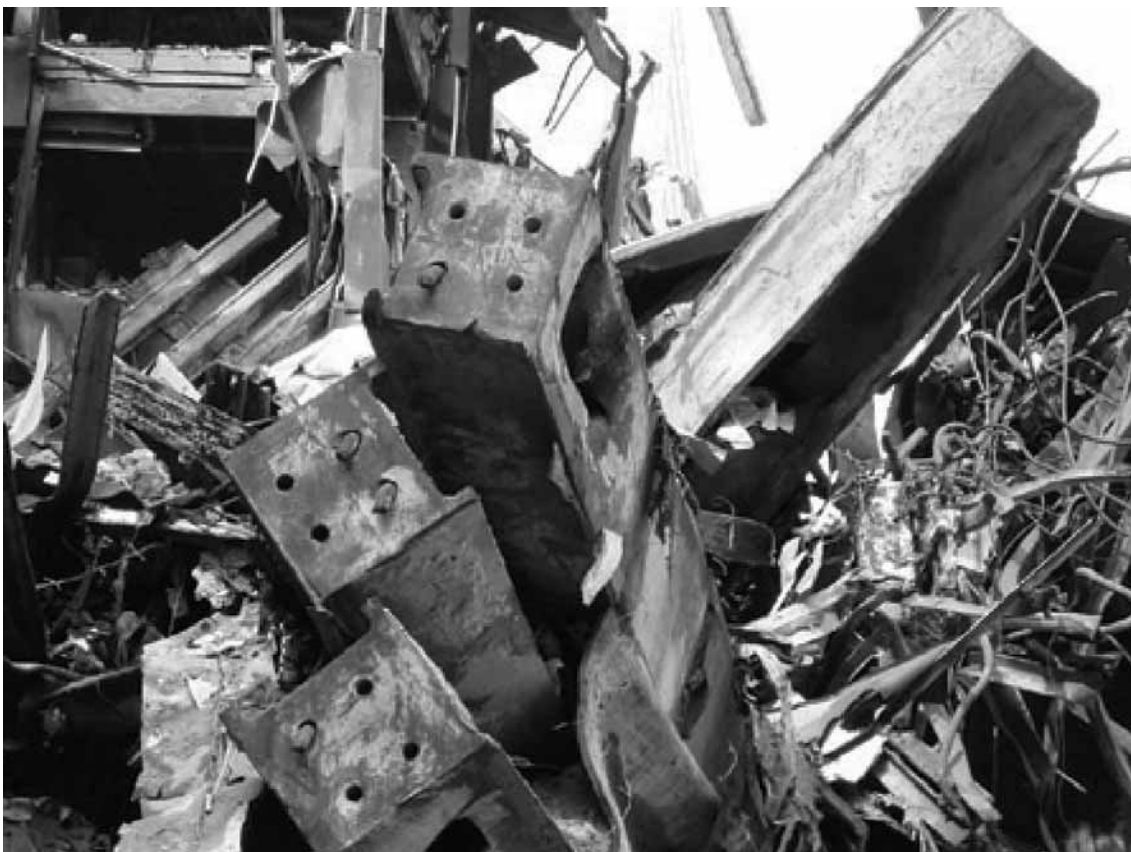
Während des Einsturzes wurde die gespeicherte, potentielle Energie in kinetische Energie umgewandelt. Als die Masse der oberen Geschosse auf die unteren Deckenplatten aufschlug, verursachte sie deren schlagartigen Einsturz: Je weiter diese Kettenreaktion fortschritt, desto stärker beschleunigte sie sich. Die einstürzenden Decken hinterließen hohe, freistehende Außenwandabschnitte, wahrscheinlich traf dasselbe auch auf die Kernstützen zu. Mit zunehmend fehlender seitlicher Halterung, also mit immer größer werdender Knicklänge, war bald ein Zustand erreicht, bei dem die Stützenstöße versagten, die Stützen ausknickten und einstürzten.

Bild 26: Kopfplattenstöße der Außenstützen [1]

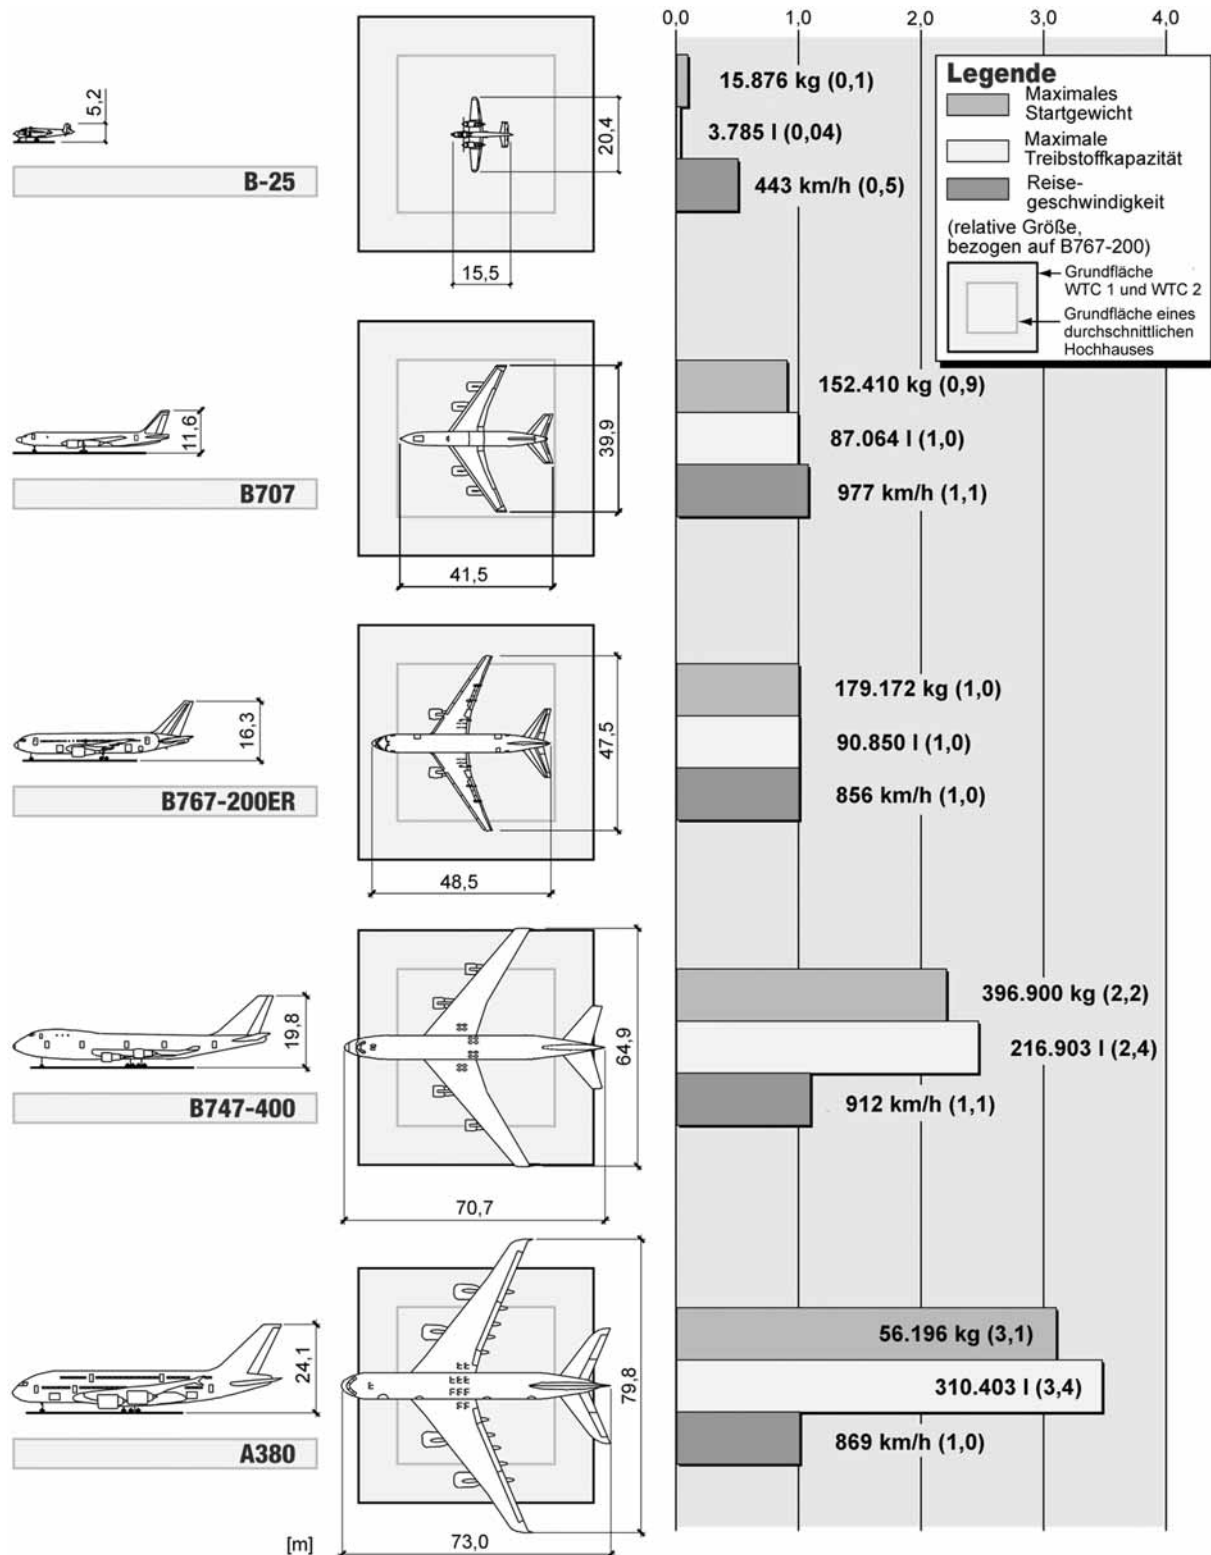
Bild 27: Grundrissabmessungen des WTC im Vergleich zu verschiedenen Flugzeugtypen [1]
